**Protocolo de perícia judicial técnica para magistratura-civil:  
aplicação em estudos de casos de obras com patologias em  
edifício multipavimentos em concreto e em edificação pública  
municipal.**

Dissertação de Mestrado apresentada ao Instituto de Pesquisas Tecnológicas do Estado de São Paulo – IPT, como parte dos requisitos para a obtenção do título de Mestre em Habitação: Planejamento e Tecnologia.

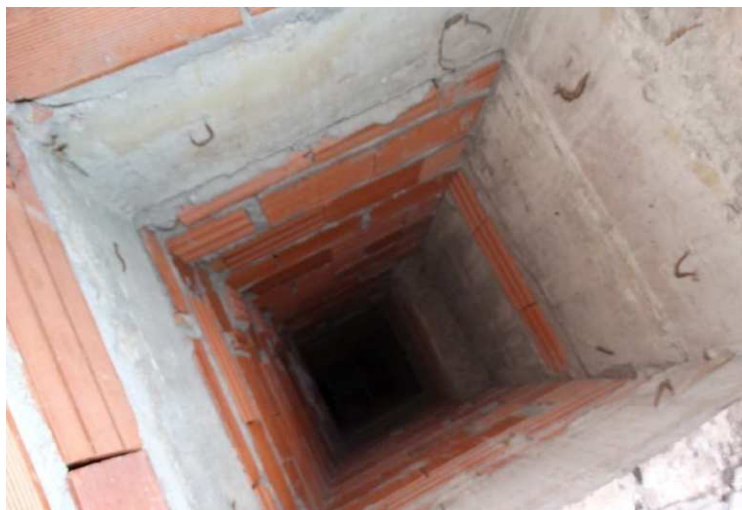
**Figura 25:** Poço de ventilação desprotegido contra queda.

No barrilete do edifício, há um poço de ventilação desprotegido, sem medidas de segurança contra quedas em altura, representando um risco para os usuários que acessarem o local (Figura 25).

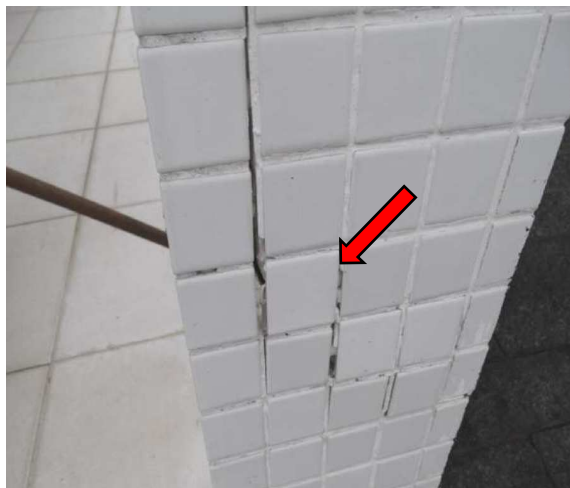
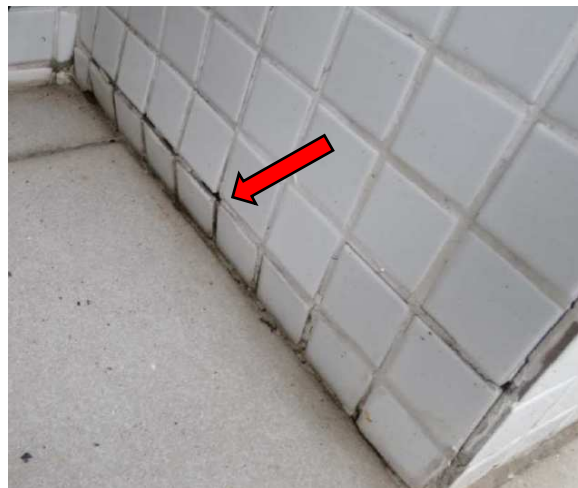
A Figura 26 mostra trincas nas alvenarias a 45° e verticais, além de estufamento e descolamento das pastilhas. Outra causa comum dessa patologia é a junção inadequada de materiais diferentes, argamassas muito resistentes e sem capacidade de absorver deformações.

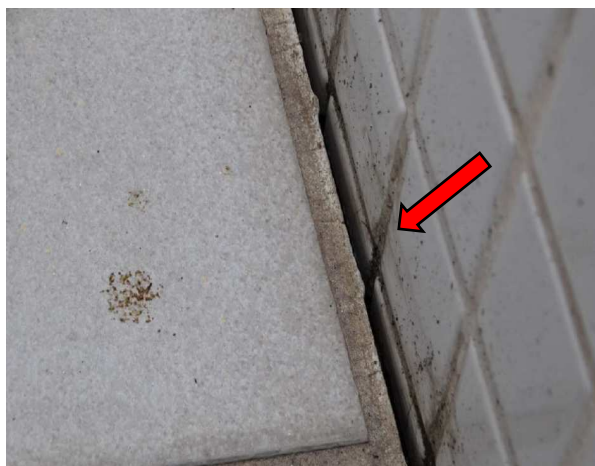
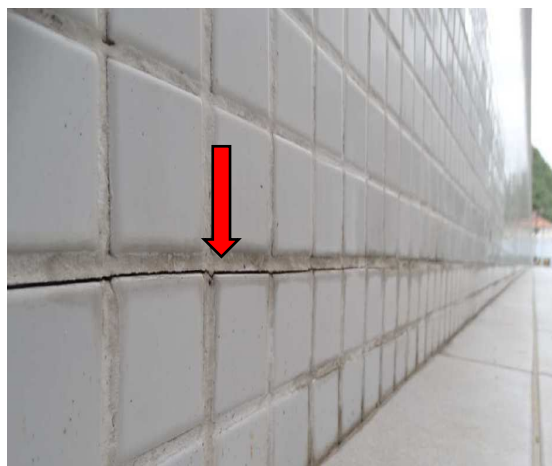
O perito identificou o surgimento de abertura entre a alvenaria e o piso, além de fissura no alinhamento do rejunte do piso cerâmico (Figura 27).

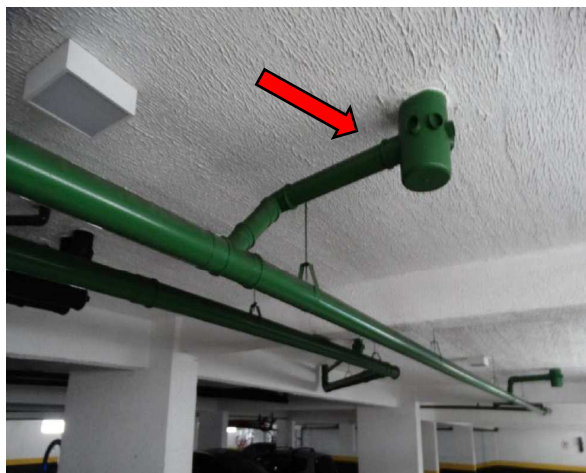
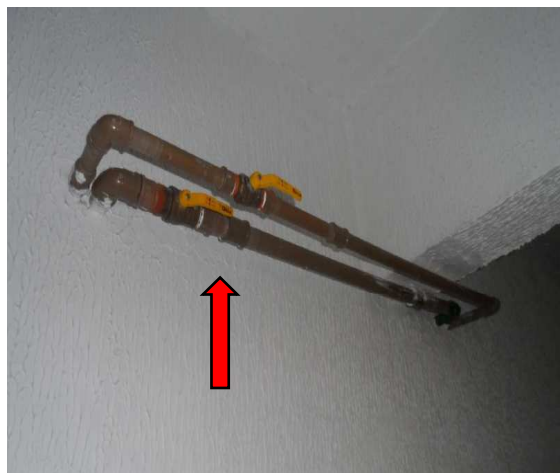
Durante a inspeção das instalações hidráulicas prediais, o perito constatou a ausência de suporte de fixação da caixa sifonada, tubulação hidráulica sem pintura e registros sem identificação, conforme exige a ABNT NBR 6493 (Figura 28).

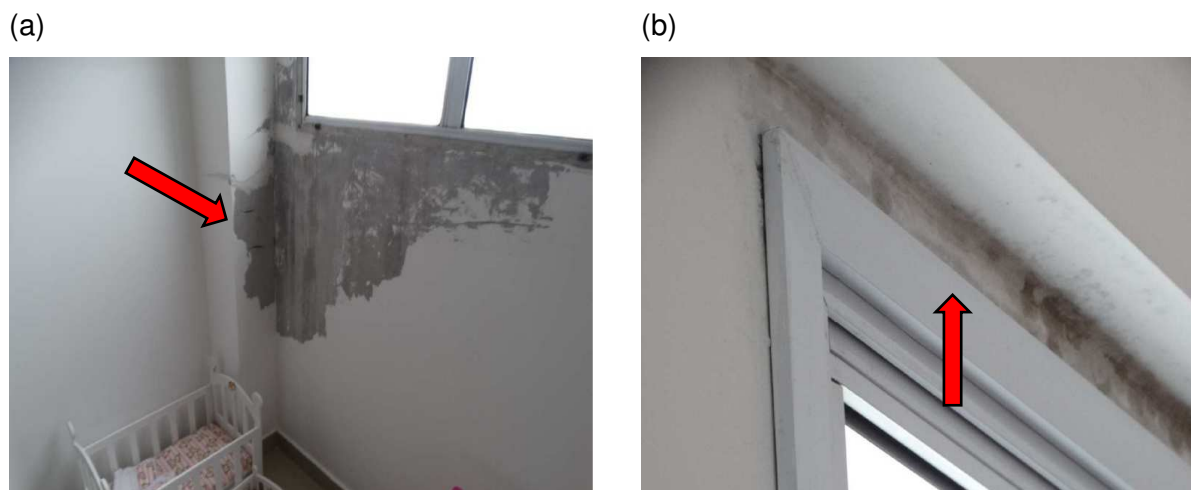
O perito constatou o desenvolvimento de mofo e bolor, bem como a ausência de vedação na junção entre o caixilho e a alvenaria, o que resultou no deslocamento do gesso (Figura 29).

**Figura 29:** Deslocamento do gesso devido a Infiltração (a) e (b).

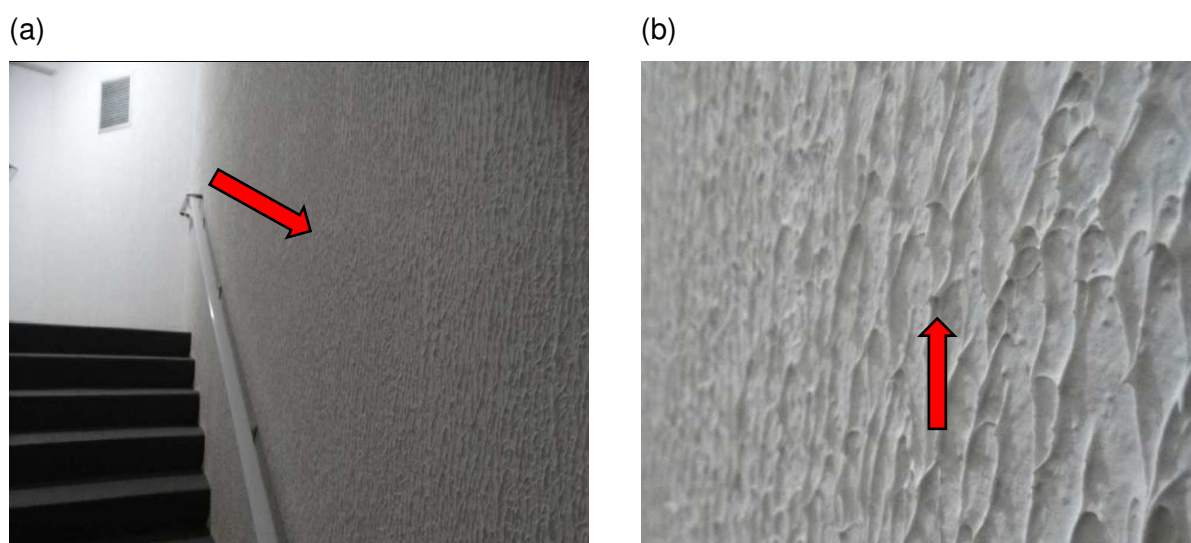
Constatou-se que a parede da escadaria de emergência estava revestida com textura pontiaguda (Figura 30), contrariando as diretrizes do item 4.7.4 da ABNT NBR 9077 (2001) e do item 5.7.4 da Instrução Técnica 11 (2011), pois, em emergências, pode causar ferimentos na pele das pessoas.

**Figura 30:** Alvenaria da escadaria de emergência revestida com textura pontiaguda (a) e (b).

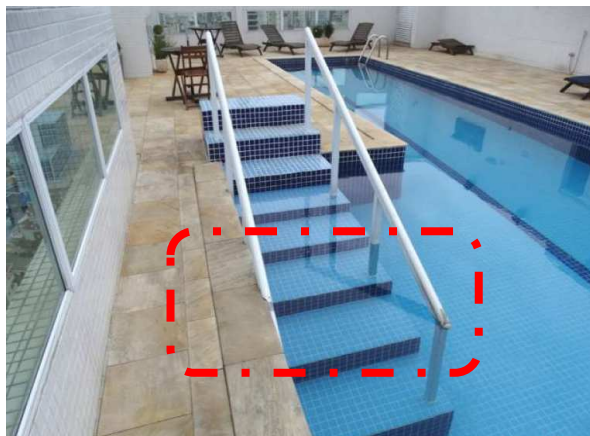
O corrimão instalado na escada da piscina está lateralmente obstruído e a pintura apresenta escamação devido ao contato com a água (Figura 31).

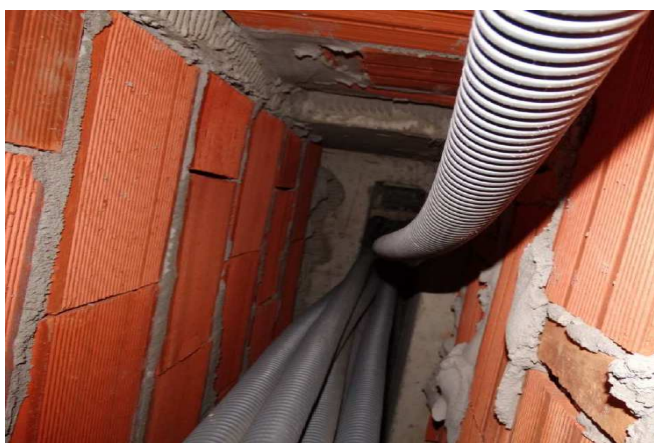
**Figura 32:** Ausência de compartimentação vertical entre os pavimentos.

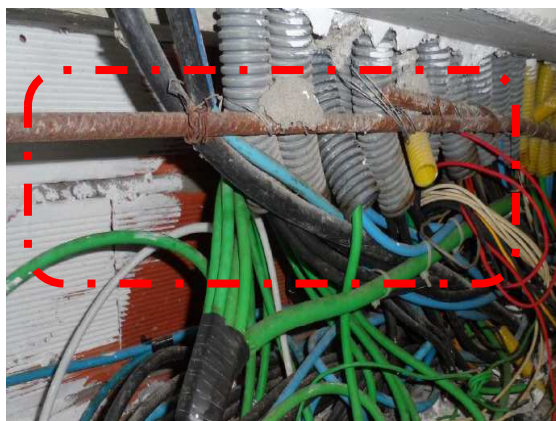
A Figura 33 mostra os quadros de distribuição elétrica com vestígios das formas de madeira utilizadas durante a construção, fios envolvidos em papel e amarrados com arame a vergalhões de ferro, além de toda a fiação estar desorganizada e sem identificação. Essas anomalias estão em desacordo com a ABNT NBR 5410 (2008).

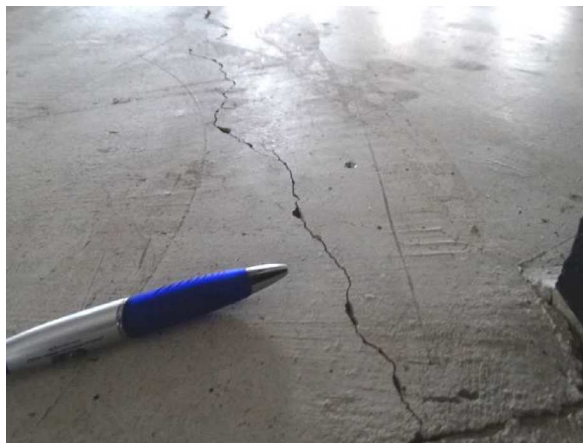
O perito constatou que o piso da garagem apresentava fissuras, trincas, buracos, desagregação, argamassa frágil e pulverulenta, além da ausência de junta de dilatação (Figura 34), em desacordo com o item 5.1.2 da ABNT NBR 13753 (1996).

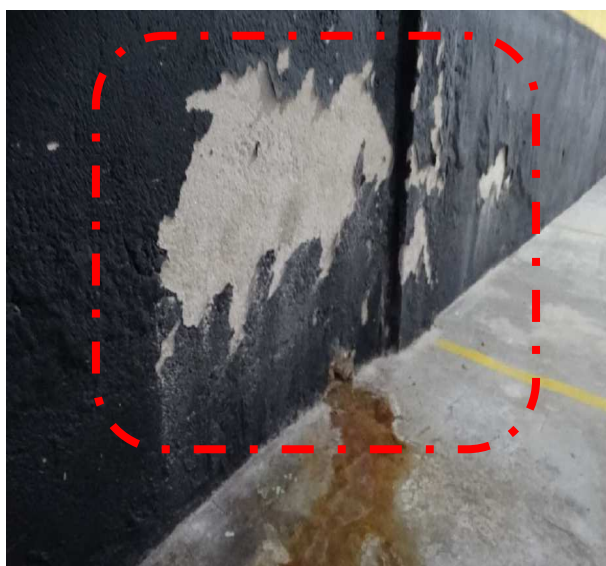
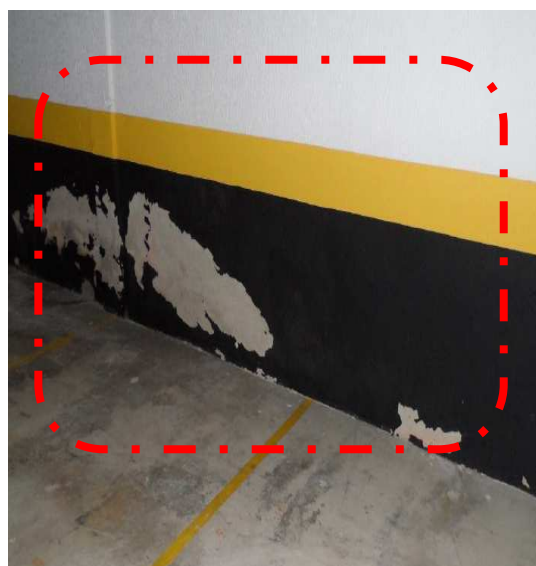
No subsolo, constatou-se infiltração proveniente da cortina de contenção, que causou desgaste no revestimento e na pintura, conforme a Figura 36.

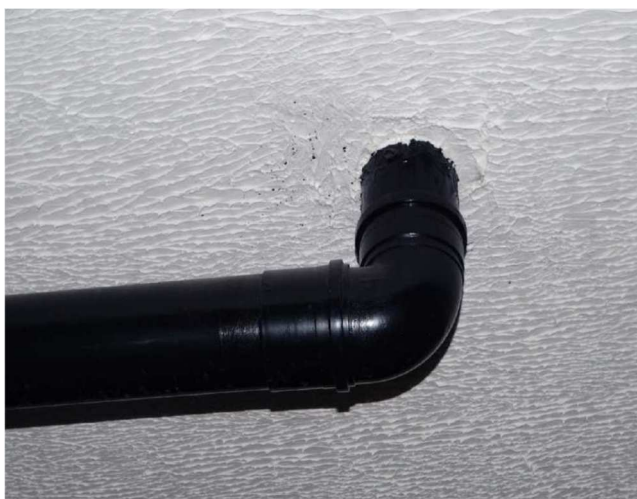
A NBR 8160 (1999) estabelece diretrizes específicas para a instalação de tubos de queda e dispositivos de inspeção em sistemas de esgoto sanitário. O item 4.2.4.1 prescreve que esses tubos devem ser instalados em um único alinhamento sempre que possível. Quando desvios forem necessários, eles devem ser realizados utilizando peças que formem um ângulo central inferior a 90°, como curvas de raio longo ou duas curvas de 45°. Além disso, o item 4.2.6.2 da mesma norma determina a instalação de um dispositivo de inspeção junto às curvas dos tubos de queda, preferencialmente a montante delas. Esse dispositivo de inspeção é fundamental, ao permitir a inspeção, limpeza e desobstrução das tubulações, especialmente quando as curvas não são acessíveis por dispositivos de limpeza introduzidos pelas caixas de inspeção ou por outros pontos de acesso (Figura 37).

**Figura 37:** Instalação de curva 90° na prumada sem dispositivo de inspeção para limpeza.

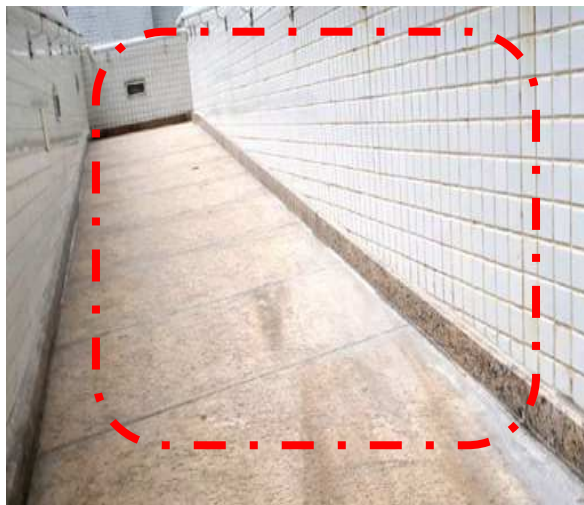
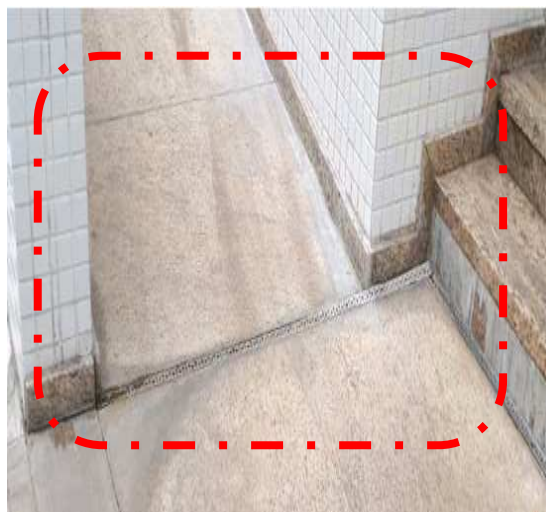
Na escada e na rampa, foi identificada a presença de eflorescências, as quais são sais insolúveis que aderiram às placas de granito. Essa patologia é causada por lixiviação devido à percolação de água que dissolve e transporta sais minerais, cristais de hidróxidos de cálcio presente na argamassa de assentamento, que quando secam, ficam visíveis sob a forma de manchas esbranquiçadas (Figura 38).

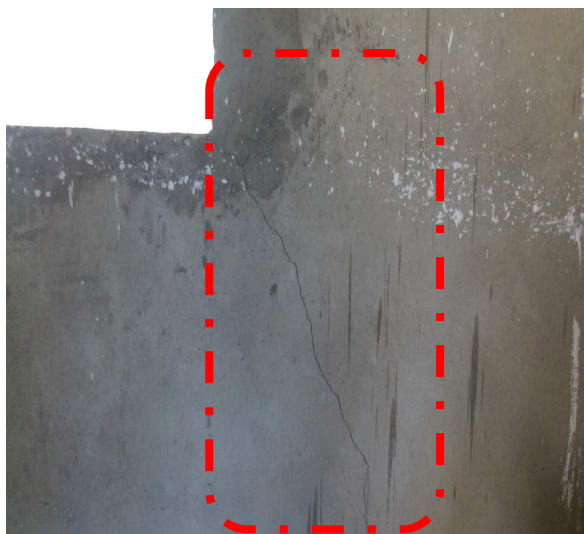
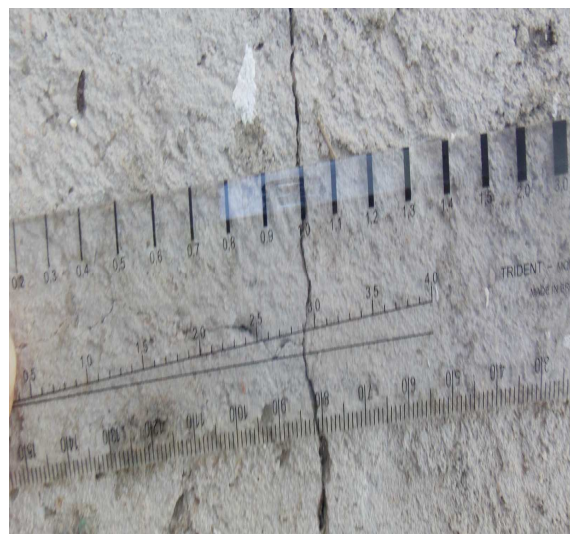
A Figura 40 registra trinca na alvenaria com fissuras de 1mm devido à ausência da verga, não atende às recomendações da ABNT NBR 6118 (2014).

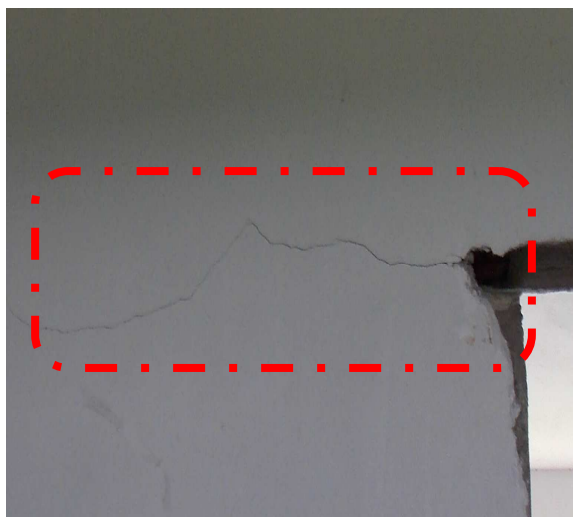
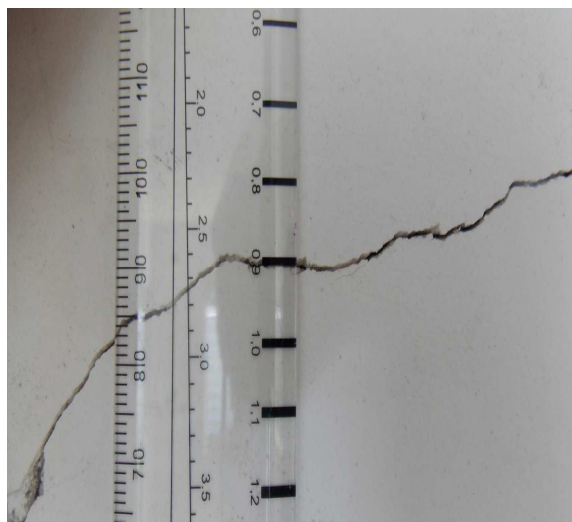
A Figura 41 registra a alvenaria com fissuras de 0,9mm devido à ausência de verga, essa situação está em desconformidade com a ABNT NBR 10837 (2011).

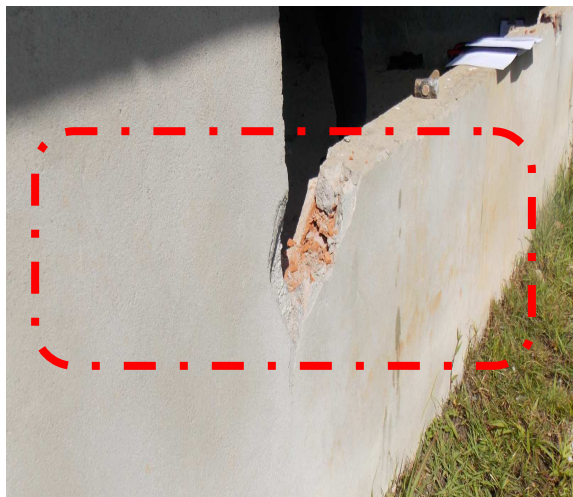
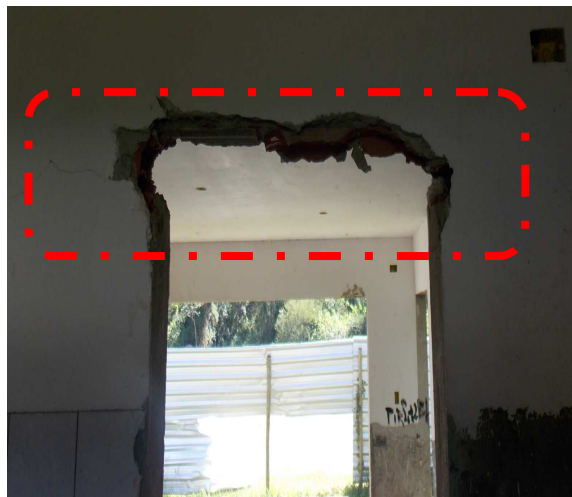
Execução de demolição parcial da alvenaria (Figura 42), onde constatou a ausência de verga e da contraverga nos vãos de portas e janelas, situação que favorece o surgimento de fissuras e trincas.

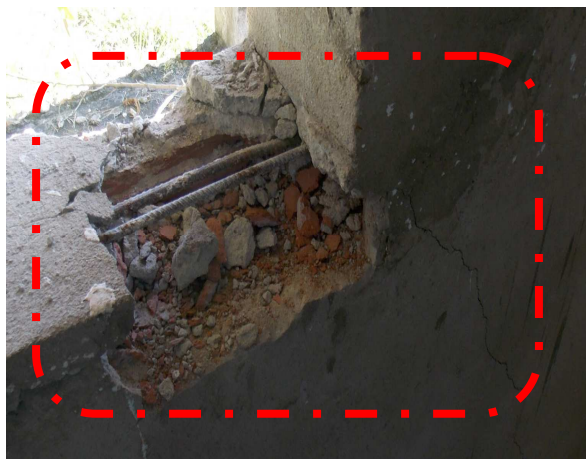
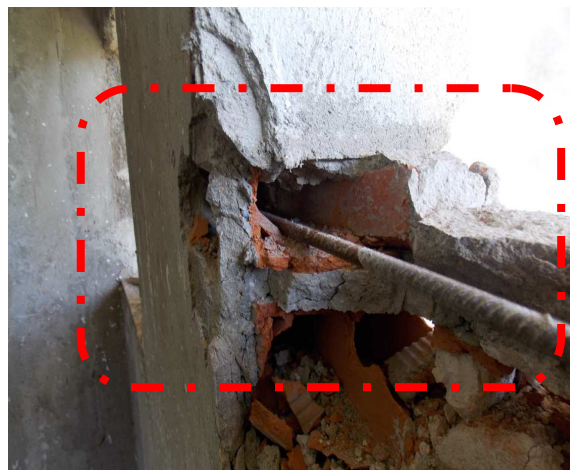
Em alguns casos, a construtora instalou verga e contraverga nos vãos das janelas e das portas sem se atentar para a altura. Houve situações em que a barra de aço foi instalada no furo do tijolo (Figura 43), não atende à ABNT NBR 6118 (2023).

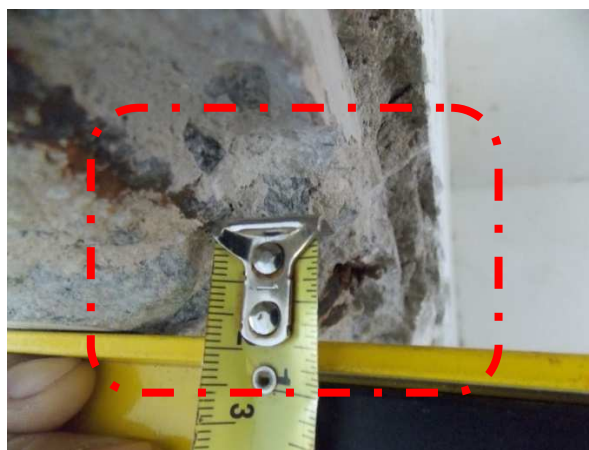
Na parte superior de algumas janelas, há uma viga armada (Figura 44), contudo, essa viga não atende ao requisito mínimo de cobrimento da armadura no fundo, conforme estabelecido pela ABNT NBR 6118 (2023).

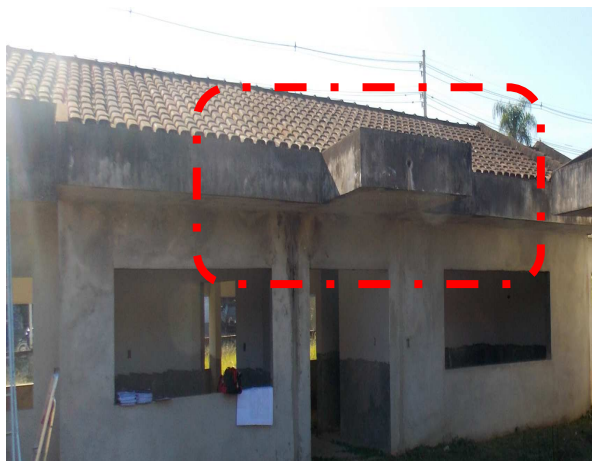
O projeto executivo determinava que a construtora deveria aplicar manta asfáltica impermeabilizante na calha de captação de água pluvial para evitar infiltrações, bolores e eflorescências na laje (Figura 47).

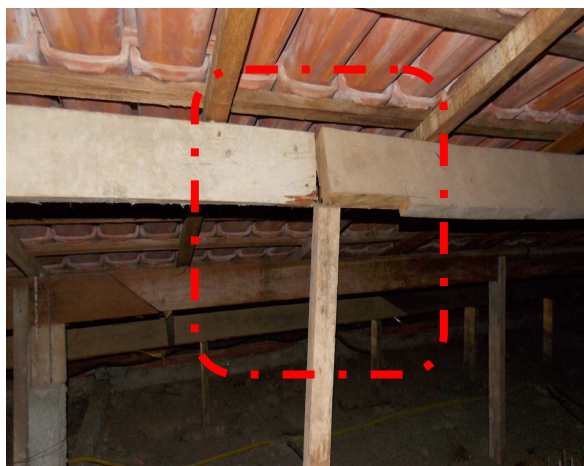
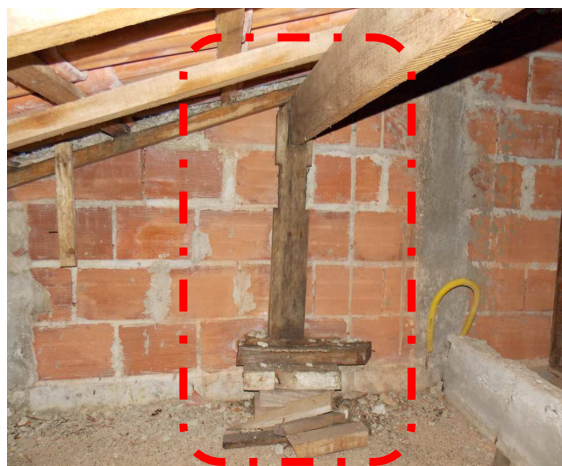
Entre os principais problemas, a construtora utilizou madeiramento com qualidade duvidosa para a sustentação do telhado, comprometendo a resistência mecânica, propiciando deformações e empenamentos (Figura 49).

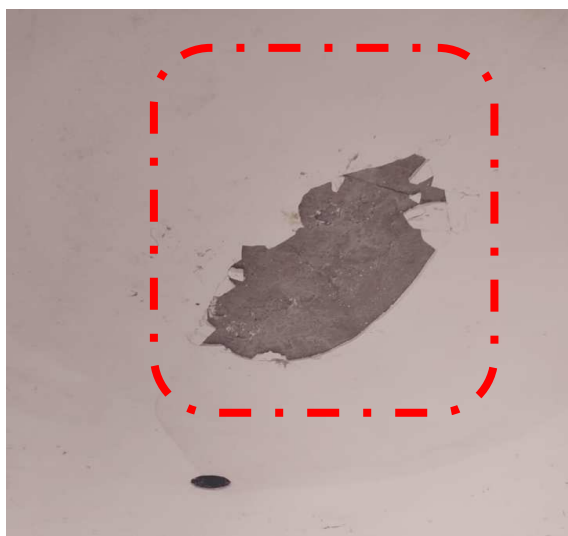
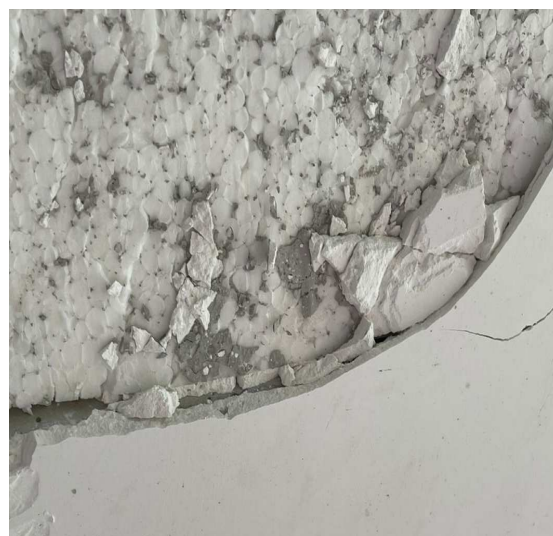
O memorial descritivo continha instruções específicas para a preparação das superfícies com aplicação de argamassa nos tetos. No entanto, conforme registrado na Figura 50, a construtora ignorou essas orientações e optou deliberadamente por aplicar gesso.
