**Protocolo de perícia judicial técnica para magistratura-civil:  
aplicação em estudos de casos de obras com patologias em  
edifício multipavimentos em concreto e em edificação pública  
municipal.**

Dissertação de Mestrado apresentada ao Instituto de Pesquisas Tecnológicas do Estado de São Paulo – IPT, como parte dos requisitos para a obtenção do título de Mestre em Habitação: Planejamento e Tecnologia.

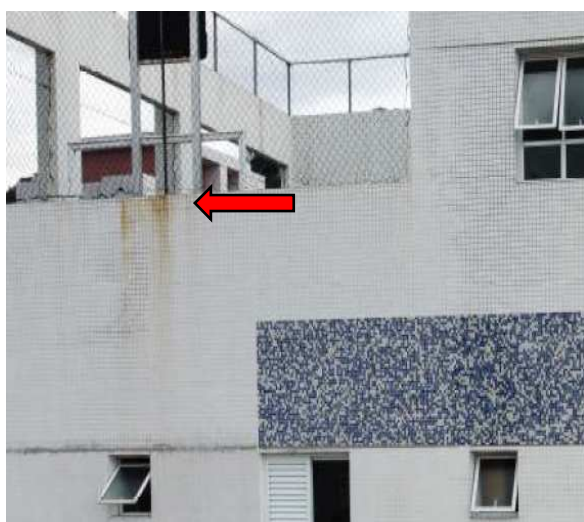
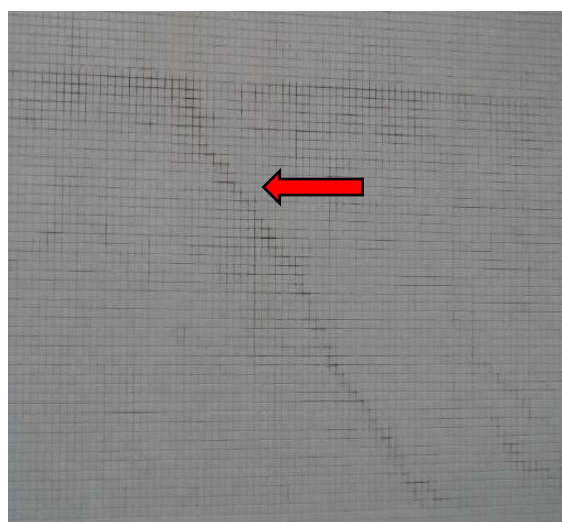
O perito judicial constatou que as anomalias não comprometam a segurança e a solidez da edificação. Além disso, as anomalias causam acúmulo de sujeira na superfície dos revestimentos (Figura 20).

**Figura 20:** Manchas de escoamento de ferrugem (a) e sujeiras na fachada (b).

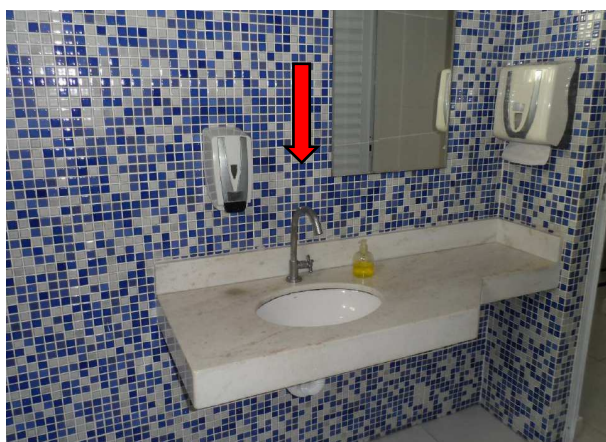
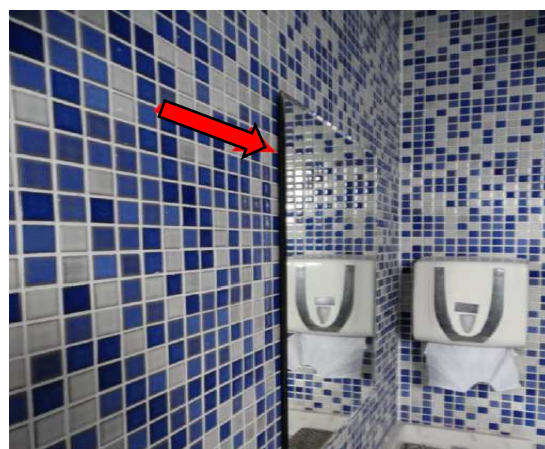
Conforme a ABNT NBR 9050 (2004), as torneiras dos lavatórios em banheiros acessíveis devem ser acionadas por alavanca, sensor eletrônico ou dispositivos equivalentes. Além disso, é obrigatório que os lavatórios tenham barras de apoio instaladas nas paredes, condições que não foram atendidas, contrariando as exigências da norma (Figura 23).

**Figura 23:** Banheiros acessíveis, sendo: torneira sem alavanca ou sensor eletrônico e lavatório sem barra de apoio (a) e espelho sem inclinação (b).

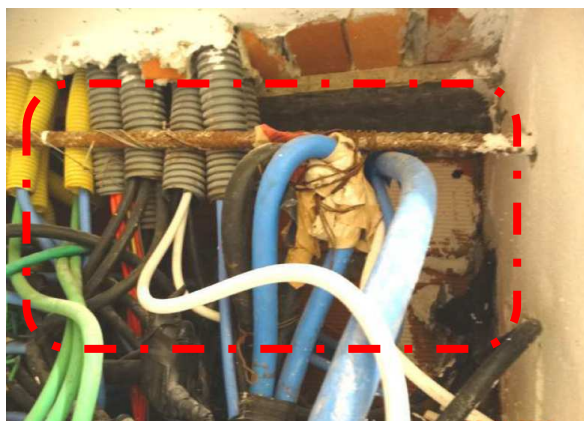
A Figura 33 mostra os quadros de distribuição elétrica com vestígios das formas de madeira utilizadas durante a construção, fios envolvidos em papel e amarrados com arame a vergalhões de ferro, além de toda a fiação estar desorganizada e sem identificação. Essas anomalias estão em desacordo com a ABNT NBR 5410 (2008).

**Figura 33:** Caixa de distribuição elétrica com barra de ferro, fiação elétrica amarrada com arame, presença de madeira e papel (a) e (b).

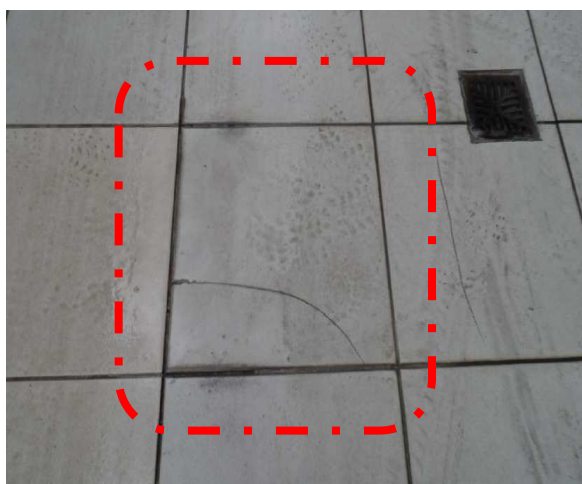
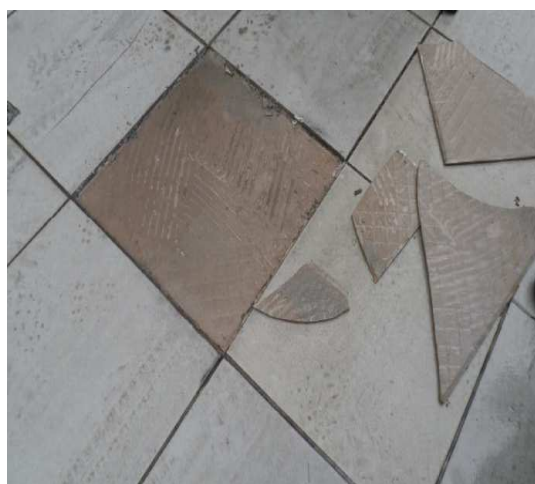
No pavimento térreo, foram constatadas peças cerâmicas quebradas, com som cavo no piso, indicando que não houve contato da argamassa de assentamento com o tardo de la placa cerâmica, causando o deslocamento do piso (Figura 35).

**Figura 35:** Não houve contato da argamassa de assentamento e o tardo, causado a quebra.

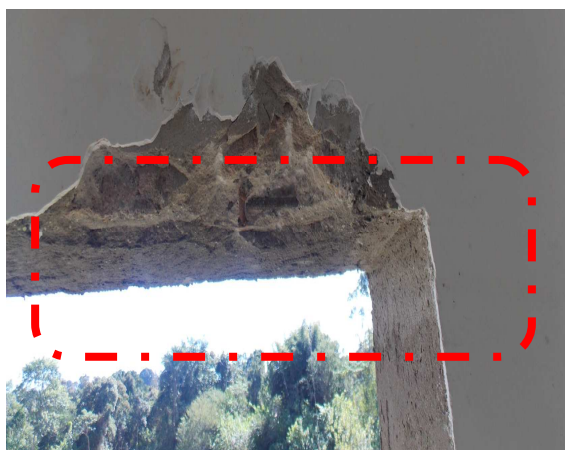
Na parte superior de algumas janelas, há uma viga armada (Figura 44), contudo, essa viga não atende ao requisito mínimo de cobrimento da armadura no fundo, conforme estabelecido pela ABNT NBR 6118 (2023).

**Figura 44:** Armadura exposta no fundo da viga, sendo: (a) o aspecto geral da viga de concreto armado e (b) o detalhe da medição, que mostra 19mm de cobrimento no aço.

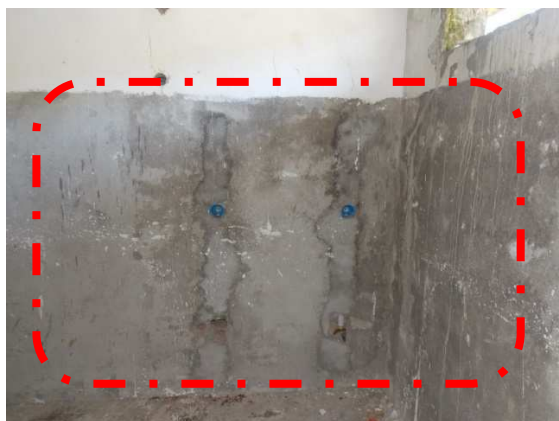
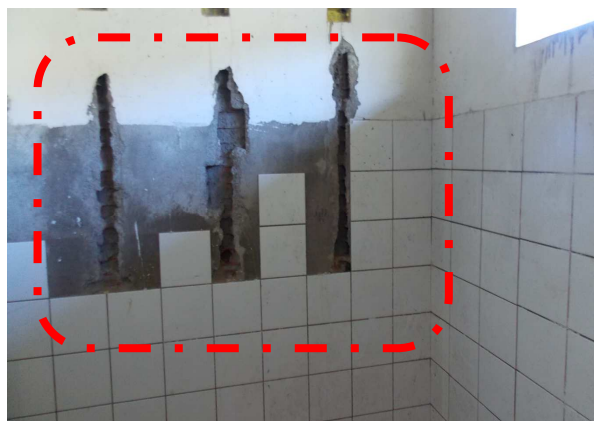
De acordo com o Memorial Descritivo, áreas como a cozinha, lactário, lavanderia, rouparia, DML, depósito, circulação de serviço, área de alimentação, vestiários, sanitários e área de banho deveriam ser revestidas com cerâmica branca desde o piso até o teto, e aplicação de rejunte (Figura 45).

**Figura 45:** Aspecto geral das áreas úmidas, sendo: (a) ausência de revestimento cerâmico (a) e (b) falta a instalação de revestimento cerâmico.

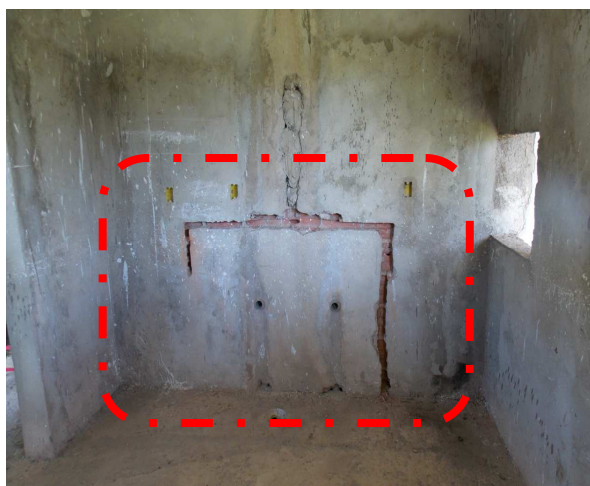
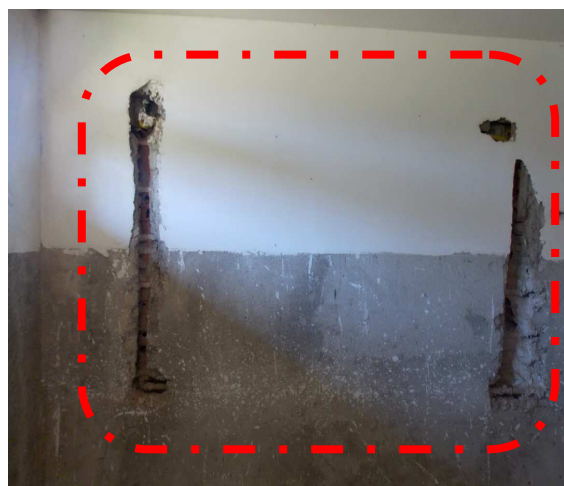
A construtora estava encarregada de realizar todas as instalações hidráulicas e hidrossanitárias da creche municipal, entretanto, conforme observa na Figura 46, as instalações não foram executadas.

**Figura 46:** Ausência das instalações hidráulicas e hidrossanitárias (a) e (b).

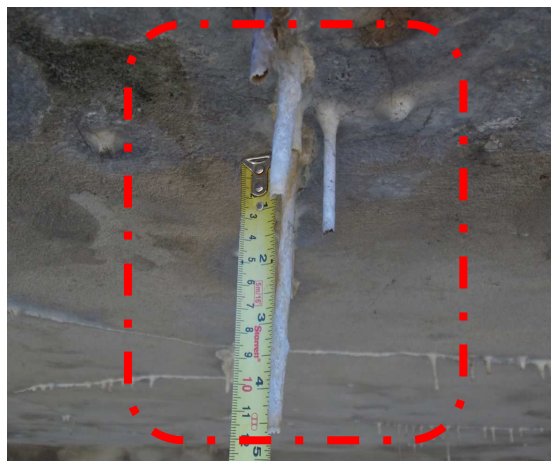
O projeto executivo determinava que a construtora deveria aplicar manta asfáltica impermeabilizante na calha de captação de água pluvial para evitar infiltrações, bolores e eflorescências na laje (Figura 47).

**Figura 47:** Vista geral da marquise, sendo: (a) com marcas de infiltrações, bolores e eflorescências e (b) medição da estalactite com 11,5cm de altura.

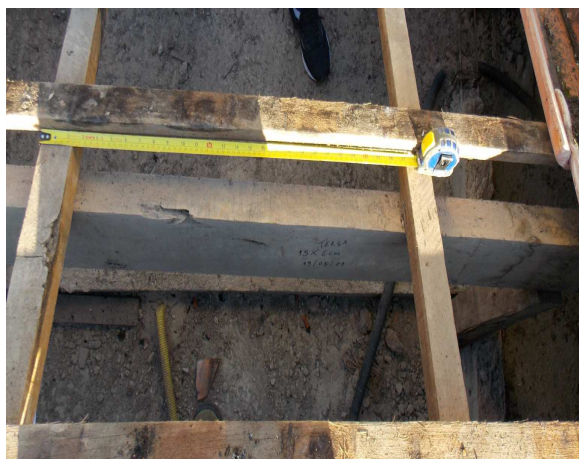
O contrato da construtora especificava a construção de um telhado colonial usando telhas cerâmicas, com espaçamento de 50cm entre os caibros e 35cm entre as ripas. Porém, essas condições não foram seguidas conforme a Figura 48.

**Figura 48:** Aspecto geral da paginação do madeiramento do telhado (a) e medição da distância entre os caibros 69,50cm.
